# Wenn niemand etwas weiß, ist jeder ein Experte

# Die Lage und die Baustruktur

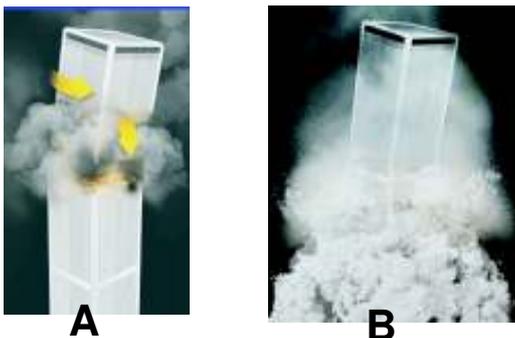
**Abbildung 2.1** U.S. News & World Report zeigt, wie der Süd-Tower abknickt und rotiert, dann bricht er von unten her zusammen.

(Abbildung 2.1 A). Jedoch kann man keine rotierende Spitze des Turms erkennen, wenn man sich die Videos oder Fotos ansieht. Ihr nächstes Schaubild des Zusammenbruchs (Abbildung 2.1 B) könnte Leser in die Irre führen anzunehmen, dass der Einsturz am Boden begann, nachdem die Spitze aufhörte zu rotieren.

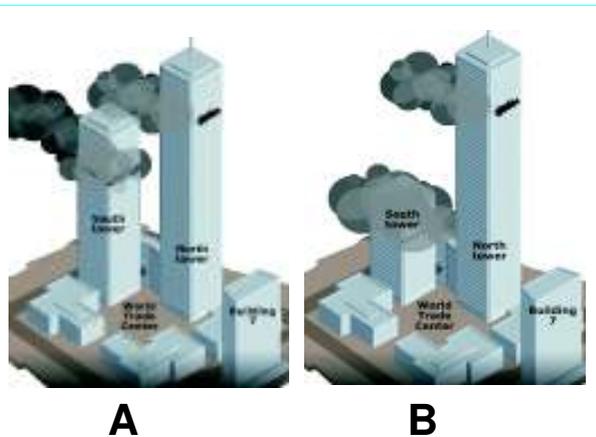
**Abbildung 2.3** USA Today zeigt inkorrekt, wie der obere Teil des Südturms vertikal nach unten fällt. Dabei knickte der obere Teil des Südturms ab und fiel auf Gebäude 4. Es war der **Nord-Tower**, der senkrecht einstürzte.

Diese Zeitung veröffentlichte einen animierten Zusammenbruch des Südturms auf ihrer Internetseite. Statt Kippen und Rotieren zeigt ihre Animation einen senkrechten Einsturz des Südturms (Abbildung 2.3). Jedoch zeigen die Fotos, dass sich der obere Teil neigte, bevor er hinunterfiel. Sie behaupten auch, dass der Trümmerhaufen 6 oder 7 Stockwerke hoch war. Zwar können einige Stahlenden so hoch herausgeragt haben, aber der Großteil der Trümmer lag flach am Boden. Es gab sogar Gruben unterhalb des Erdgeschosses, die durch den Einsturz von Kellern verursacht wurden. Am 23. September flog ein Flugzeug der Regierungsagentur NOAA über das World Trade Center, um dreidimensionale Höhendiagramme von der Gegend zu erstellen, und diese Diagramme zeigen ebenfalls sehr niedrig liegende Trümmerhaufen.

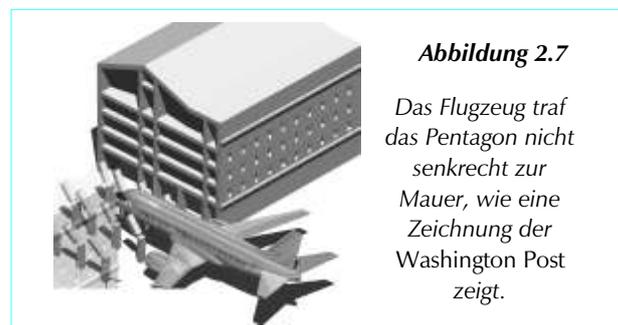
**Abbildung 2.7** Das Flugzeug traf das Pentagon nicht senkrecht zur Mauer, wie eine Zeichnung der Washington Post zeigt.

U.S. News & World Report zeigt ein im steilen Winkel stürzendes Flugzeug, wie es das Pentagon trifft (Abbildung 2.6), aber laut US-Militärbeamten stürzte es fast senkrecht und streifte die Grasoberfläche. Es war so nahe am Boden, dass es einen Lampenpfosten entlang der Autobahn vor dem Pentagon umriss. Die Zeichnung der Washington Post ist richtig, aber ihre Nahaufnahme zeigt, wie das Flugzeug senkrecht in das Gebäude einschlägt (Abbildung 2.7). Die ArmyTimes pfuschte auch (Abbildung 2.8). Eine der wenigen Zeichnungen, die der offiziellen militärischen Erklärung folgt, ist von der mit Thierry Meyssan verbundenen Gruppe, der „Der erschreckende Betrug“ (Abbildung 2.9) schrieb.

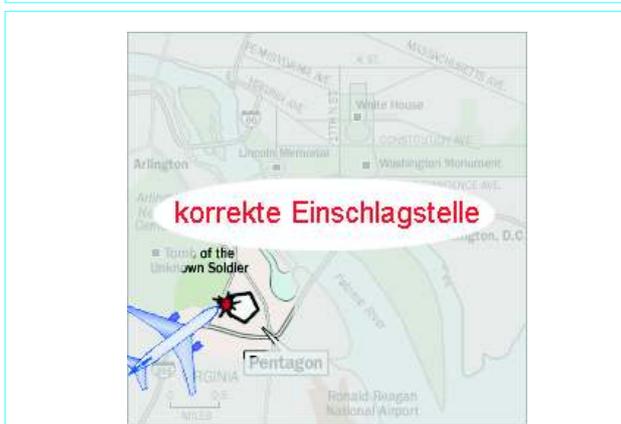
**Abbildung 2.5** Die korrekte Einschlagstelle war jedoch die nord-westliche Mauer. Außerdem traf das Flugzeug in einem seitlichen Winkel auf das Pentagon.

nach Nordosten war, als es das Gebäude traf, wie es in den korrigierten Landkarten (Abbildung 2.5) gezeigt wird.

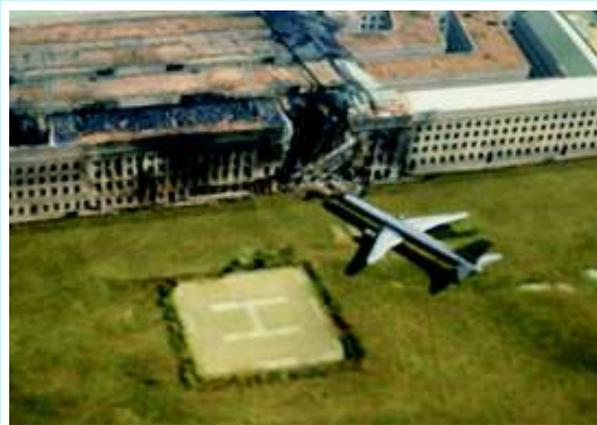
**Abbildung 2.9** Diese 3-D-Simulation der französischen Gruppe, die „The Frightening Fraud“ schrieb, zeigt das Flugzeug mit den korrekten horizontalen und vertikalen Winkeln und dem richtigen Abstand zum Boden.

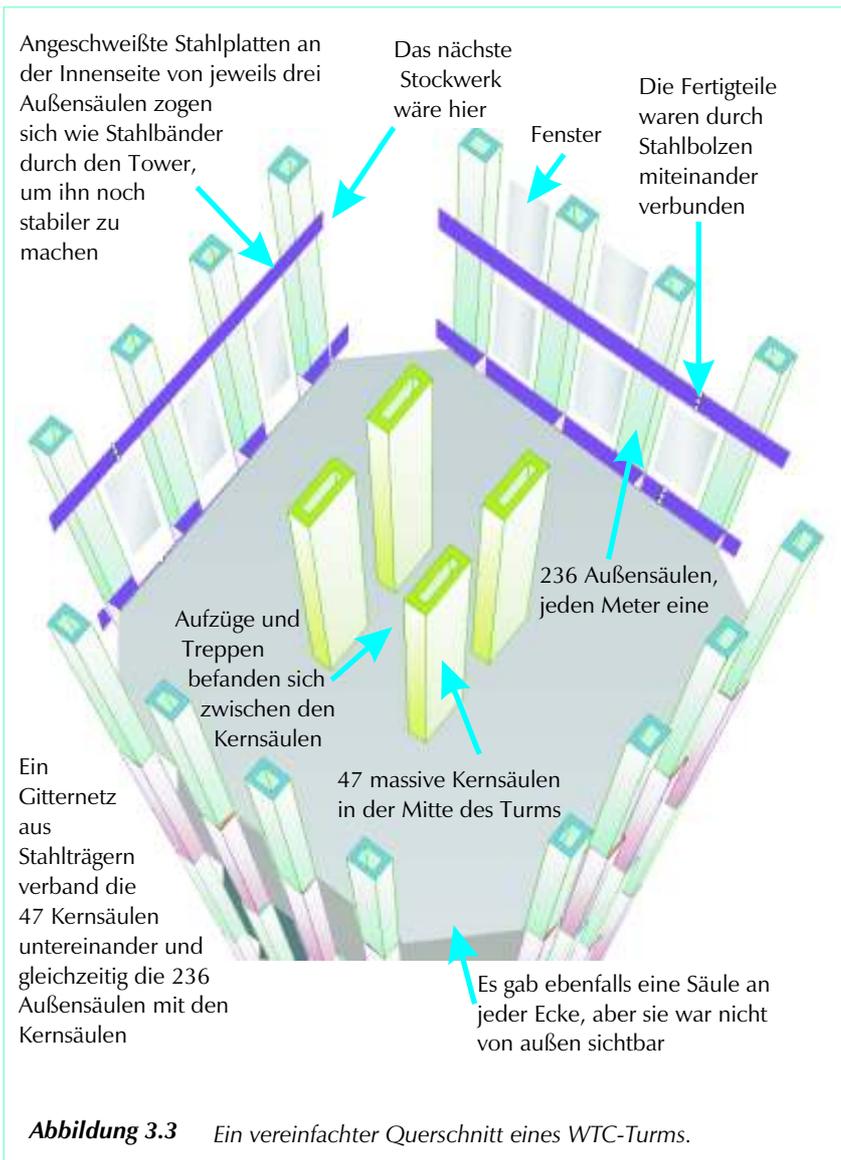
**Abbildung 3.3** Ein vereinfachter Querschnitt eines WTC-Turms.

Abbildung 3.3 ist ein vereinfachtes Diagramm, um die Anordnung der Außen- und Kernsäulen zu zeigen. Entlang der Außenseite der Türme waren auf jedem Meter Stahlsäulen. Die Gesamtsumme der äußeren Säulen ergab 236, obwohl dieses Schaubild nur 16 zeigt. Diese Säulen waren buchstäblich an der Außenseite des Turmes. Es gab auch eine Säule an jeder der vier Ecken, was eine Gesamtsumme von 240 Säulen ergibt, aber jene vier Säulen waren im Turm.

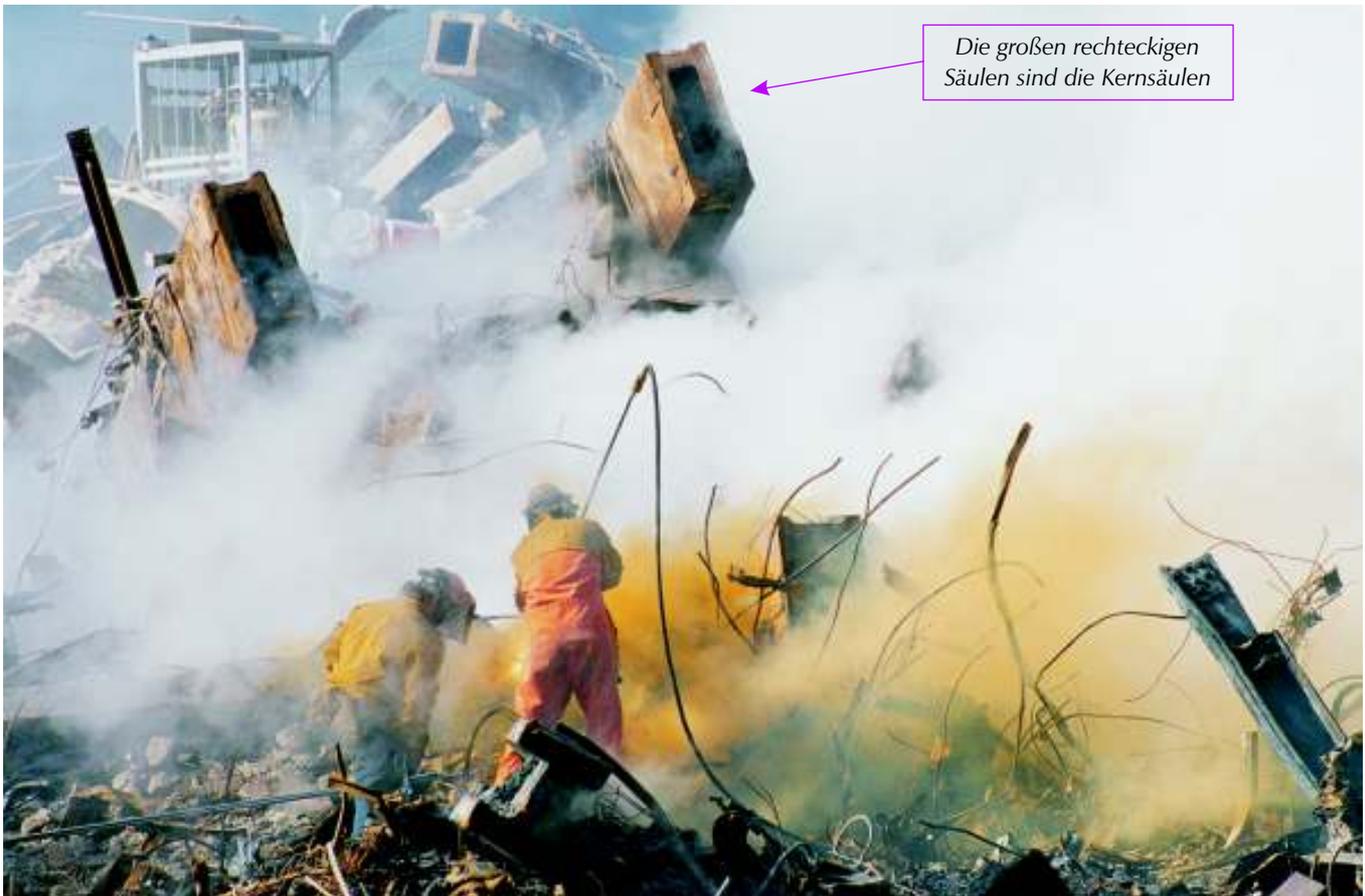
Die großen rechteckigen Säulen sind die Kernsäulen

**Abbildung 3.4** Die Arbeiter zerschneiden die Stahlteile mit riesigen Schneidbrennern.

Abbildungen 3.4 und 3.5 zeigen einige der dickeren Kernsäulen. Beide Fotos können Sie auch dazu bringen, sich zu fragen, wie die Arbeiter behaupten konnten, dass sie Überlebende suchten. Niemand konnte in jenen rauchenden Trümmerbergen überleben.

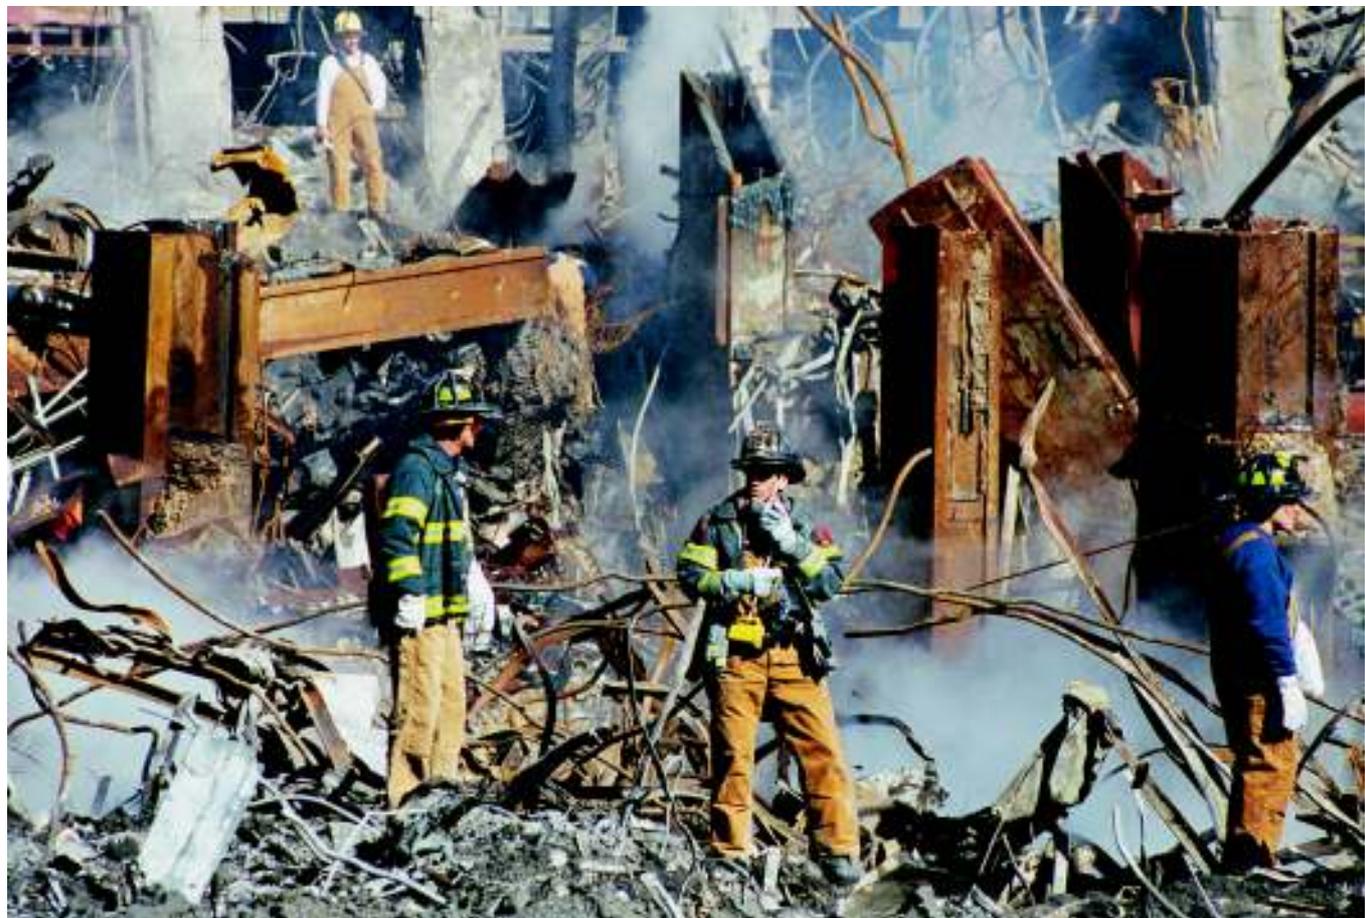
**Abbildung 3.5** Die Kernsäule in der Mitte des Bildes sieht aus, als wäre sie von einem Schneidbrenner durchtrennt worden. Die Arbeiter zerschneiden die Stahlteile so schnell, dass es schwer ist zu sagen, welcher Schaden von ihnen angerichtet wurde.

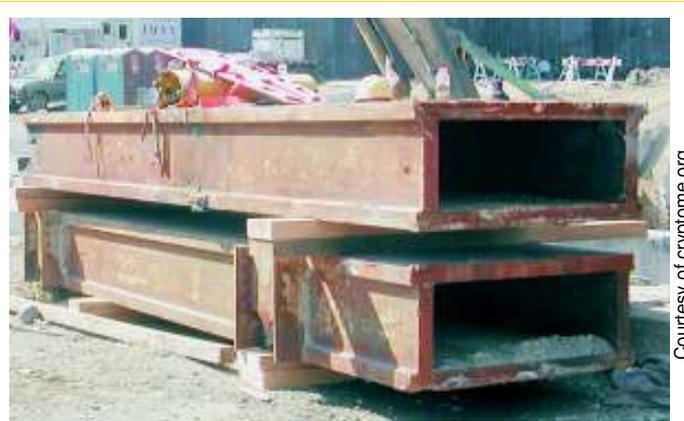
**Abbildung 3.6** Kernsäulen, zerschnitten und bereit zum Schrottverkauf. Dieses Foto ist vom 3. Oktober 2001.

Abbildung 3.6 zeigt eine in Stücke geschnittene Kernsäule, bereit, um als Altmetall verkauft zu werden. Wie es für Fotos der Trümmer typisch ist, gibt es kein Zeichen, dass die Kernsäulen knickten oder sich verbogen. Es scheint eher, dass die meisten Säulen an ihren Verbindungsstellen gebrochen waren. Die Säulen waren offensichtlich sehr stark, aber die Verbindungsstellen schienen schwach gewesen zu sein.

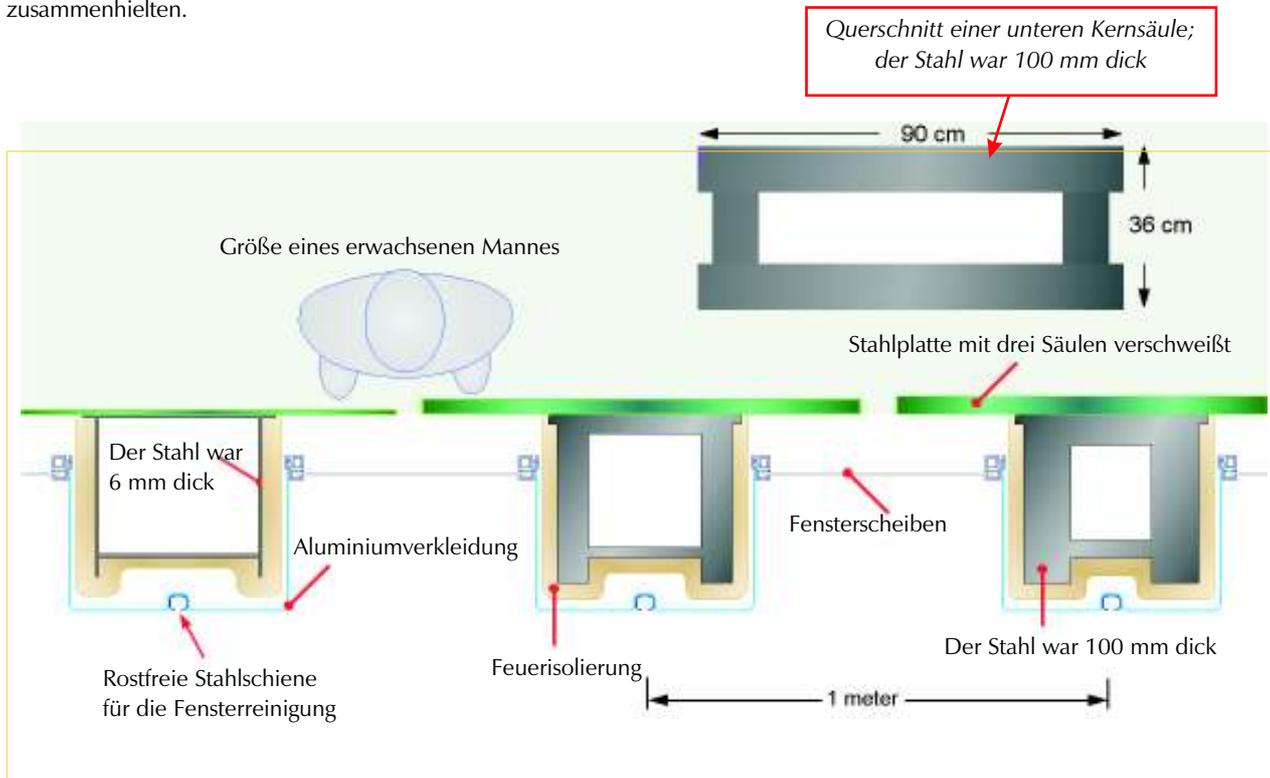
**Abbildung 3.7** Ein Querschnitt der Außensäulen. Die drei Stahlsäulen haben verschiedene Stärken, um den Unterschied der oberen Säulen bis hin zu den unteren zu verdeutlichen. Die dünnste Säule würde sich im obersten und die dickste im untersten Teil des Turms befinden. Der Querschnitt der massivsten Kernsäule kann gut als Größenvergleich herangezogen werden. Solch eine dicke Kernsäule würde im untersten Teil des Turms zu finden sein.

Abbildung 3.7 zeigt einen Querschnitt von drei der äußeren Säulen. Jede Säule hat eine andere Dicke, um zu zeigen, wie die Dicke

vom Boden des Turms bis in die Spitze variierte. Der Stahl war in den Säulen nahe des Bodens 100 mm, aber am oberen Ende des Turms nur 6 mm dick. Ein Querschnitt von einer der massivsten Kernsäulen ist in dieses Bild eingefügt, um deren Größe und Form im Vergleich zu den Außensäulen zu zeigen. Eine Kernsäule mit 100 mm dicken Wänden wäre also nahe des Bodens.

Beachten Sie, dass ein Feuer im Gebäude nur mit einer der vier Wände dieser Außensäulen in direkten Kontakt getreten wäre, denn drei Wände wurden von der Außenluft umgeben. Dies machte es für ein Feuer schwierig, die Temperatur der äußeren Säulen um ein Beachtliches zu erhöhen.

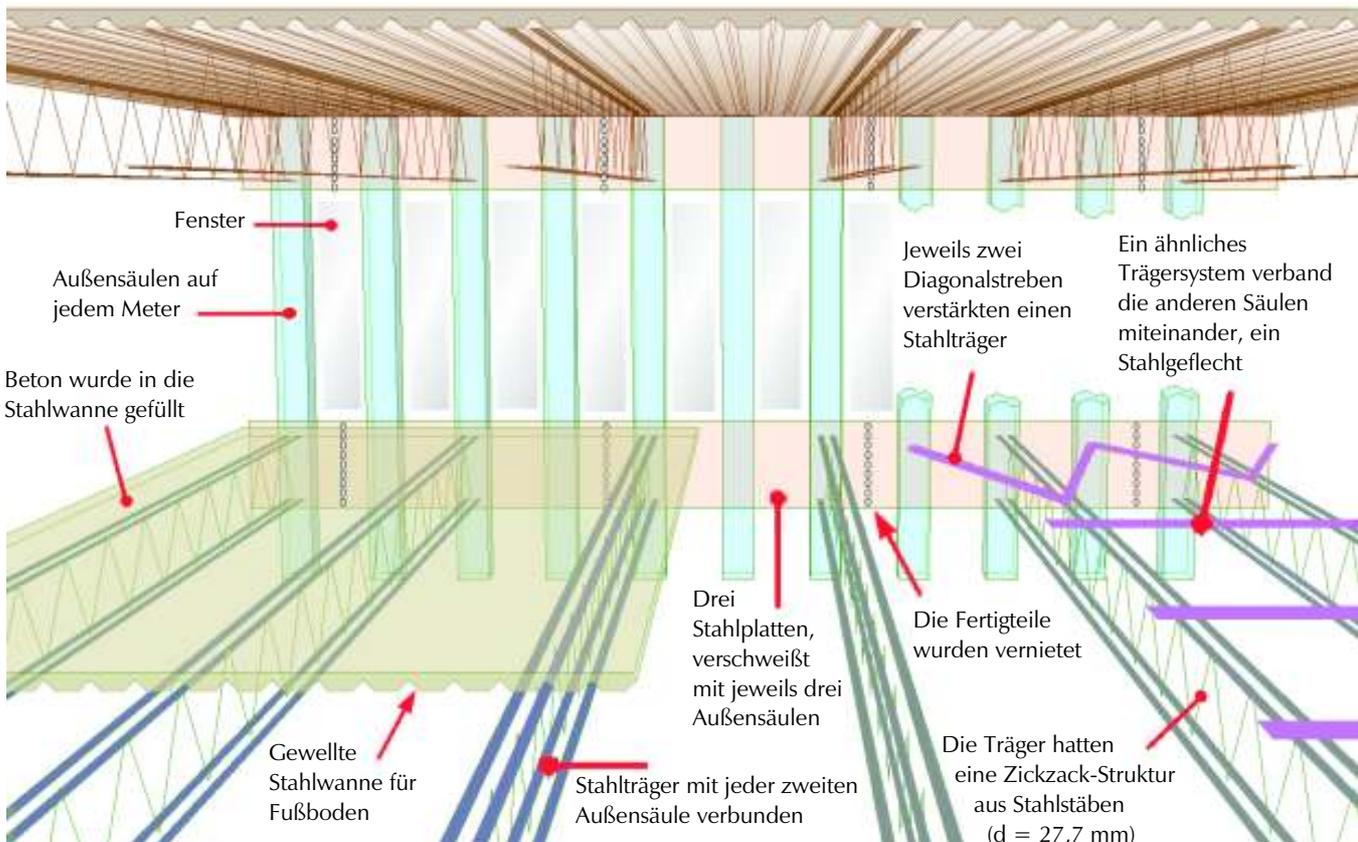
**Abbildung 3.12** Diese Grafik zeigt den Etagenbereich zwischen den Kern- und Außensäulen. Die Blickrichtung ist von den Kernsäulen zu den Außensäulen.

Es gab 56 Außensäulen an jeder Seite. Die Hälfte der Außensäulen war durch Stahlträger mit den Kernsäulen verbunden, und diagonale Querstreben verbanden die Stahlträger mit den übrigen Außensäulen. Ein ähnliches Trägersystem verlief im 90°-Winkel zu diesen Trägern und verband die anderen Seiten miteinander (hier wäre es die linke und rechte Seite), so dass ein Stahlgeflecht entstand.
